Fotografia č. 1 Celkový pohľad na NKP: Palác mestský, Námestie sv. Mikuláša č. 5 v Starej Ľubovni, parc. č. KN-C 33/1, zapísaný v Ústrednom zozname pamiatkového fondu v registri nehnuteľných NKP pod číslom 977/1 a súčasne sa nachádzajúci v pamiatkovom území - Pamiatková zóna v meste Stará Ľubovňa, zapísanom v ÚZPF v registri pamiatkových zón pod číslom 38

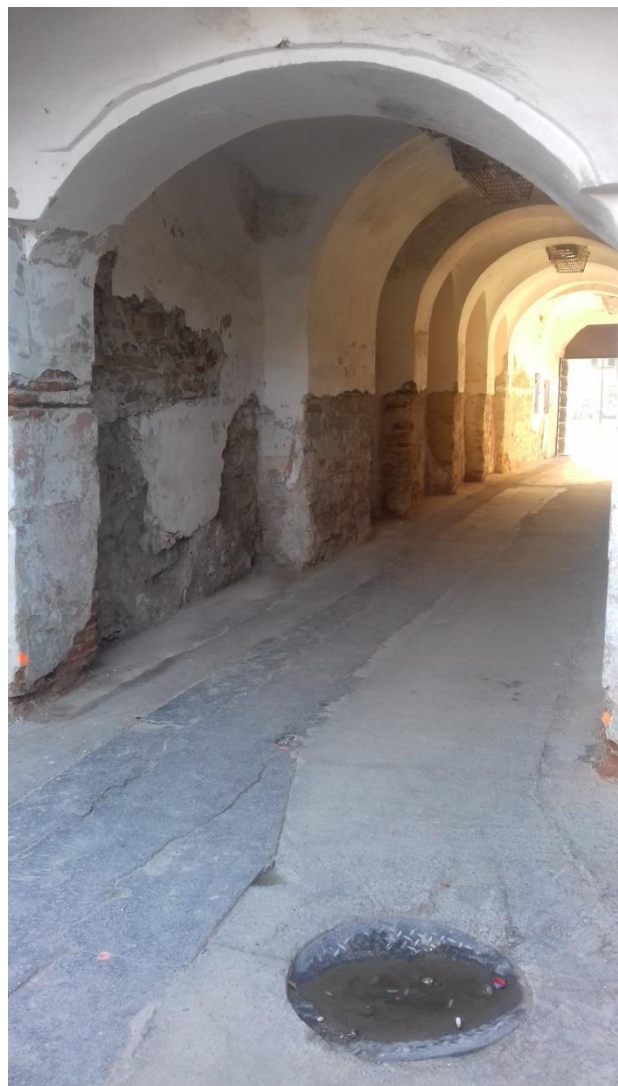
Fotografia č. 2 Vizualizácia narušeného až havarijného stavu štukovej omietky **podchodu** mestského paláca v dôsledku vlhkosti a pôsobenia vodorozpustných solí v murovanej konštrukcii a v omietke.

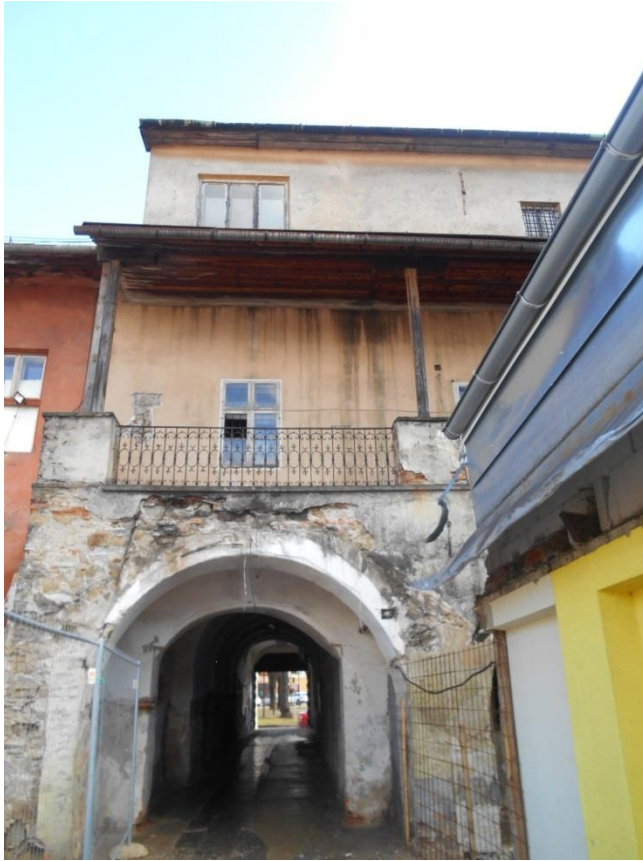
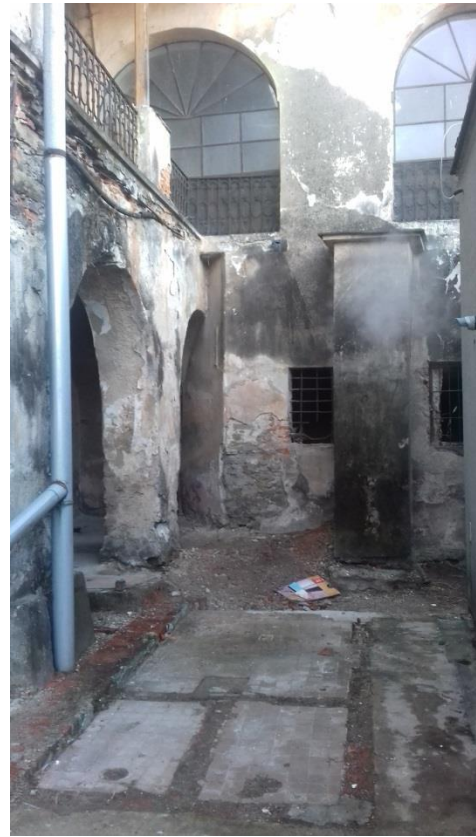
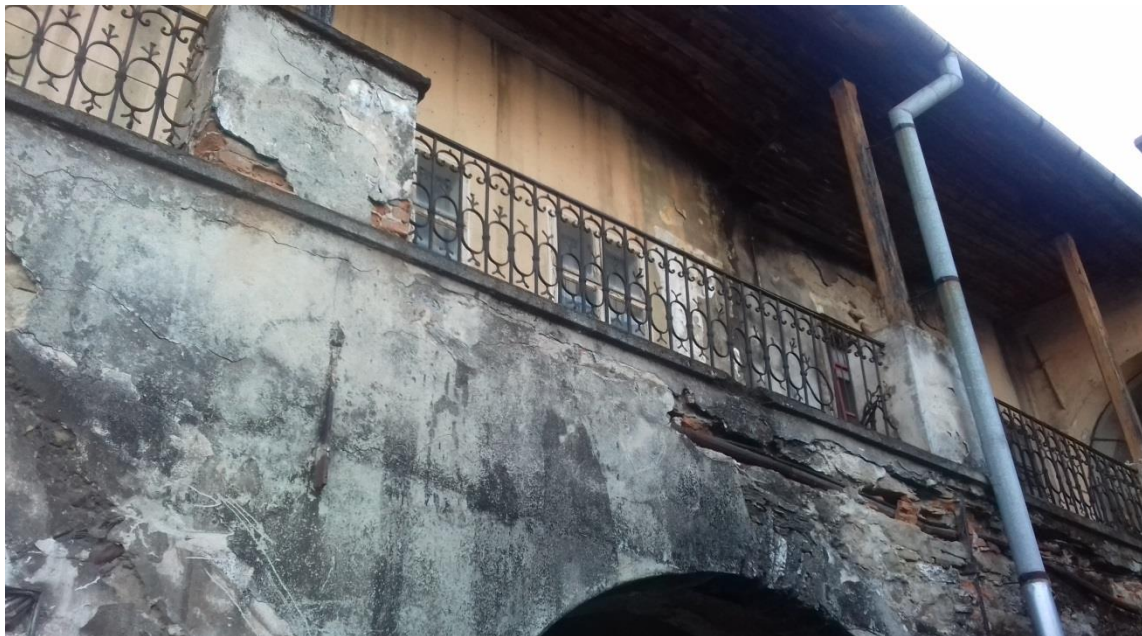
Fotografia č. 3 - 5 Vizualizácia narušeného stavu omietok severných dvorových fasád - zamočené, rozdrobené, zmyté, zasolené omietky, ktoré sú navyše porastené rozsiahlym riasovým a machovým porastom.
